## **TV kontrola kanalizace**

**ZÁKAZNÍK: Obec Volárna**

**MĚSTO: Volárna**

**ULICE: směr od J. Lh. levá**

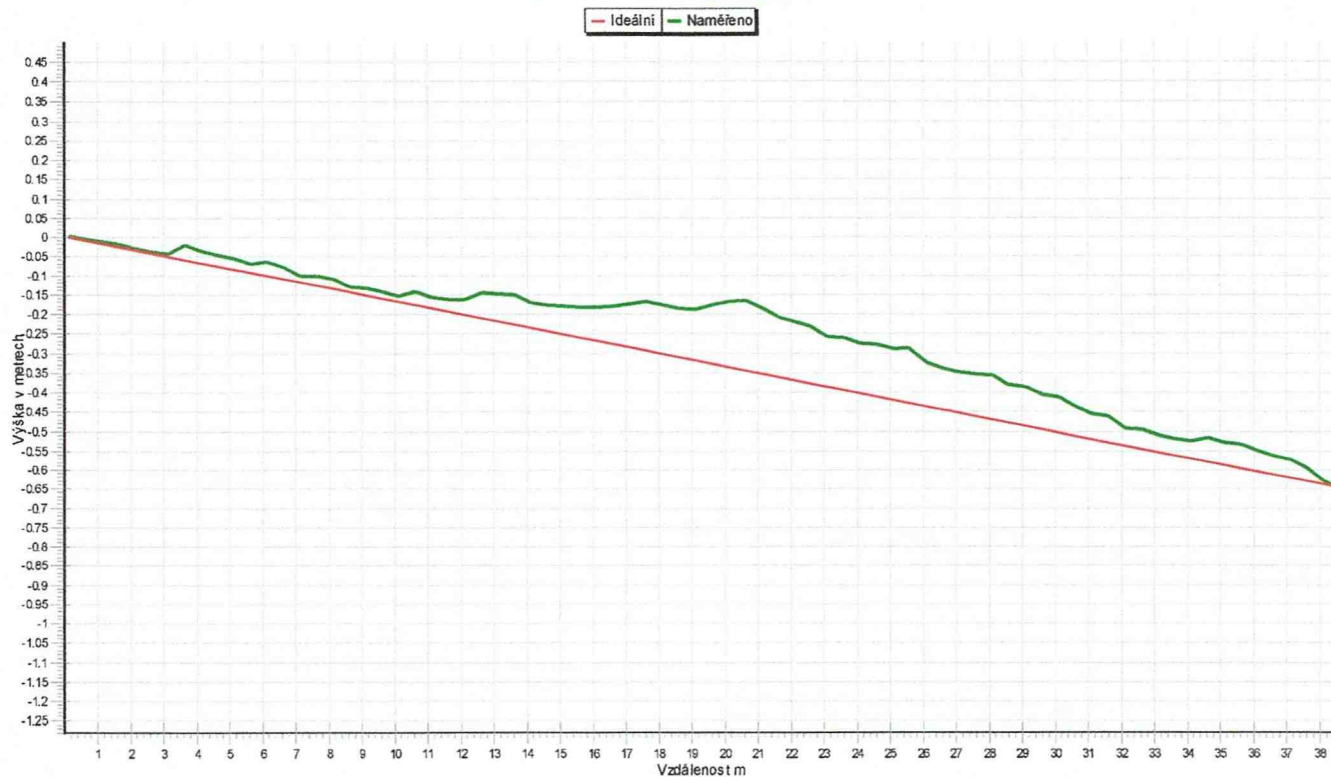
Grafické znázornění spádu potrubí

Od šachty: Š u č.p. 175 >> Do šachty: Š u č.p. 72 | Směr prohlídky: ve směru toku |  
město: Voláma | ulice: směr od J. Lh. levá | č. úseku: Š u č.p. 175\_Š u č.p. 72 | datum prohlídky: 24.02.2025 |  
Celkové převýšení -64.26 cm | Střední spád -1.67% |
