TV kontrola kanalizace

ZÁKAZNÍK: Obec Volárna
MĚSTO: Volárna
ULICE: směr od sil. 328

Počet úseků: 7
Celk. délka: 108.9 m
Počet Šachet: 8

zákazník: Obec Volárna **Celk. délka:** 108.70m
město: Volárna
ulice: směr od sil. 328
datum prohlídky: 24.02.2025
operátor: David Volenec

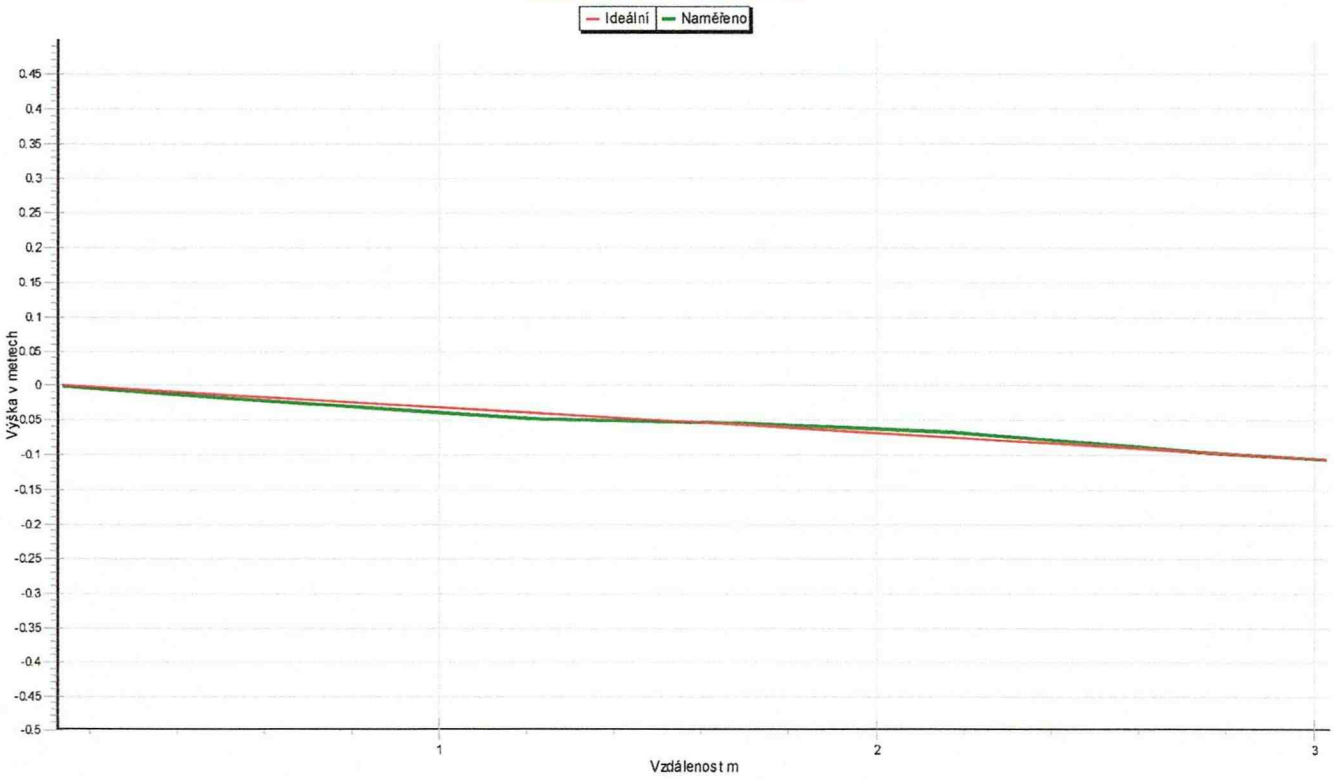
Grafické znázornění spádu potrubí

Od šachty: Š na kraji parku >> Do šachty: Š u č.p. 12 | Směr prohlídky: ve směru toku |
město: Volárna | ulice: směr od sil. 328 | č. úseku: Š na kraji parku_Š u č.p. 12 | datum prohlídky: 24.02.2025|
Celkové převýšení -10.56cm | Střední spád -3.49% |

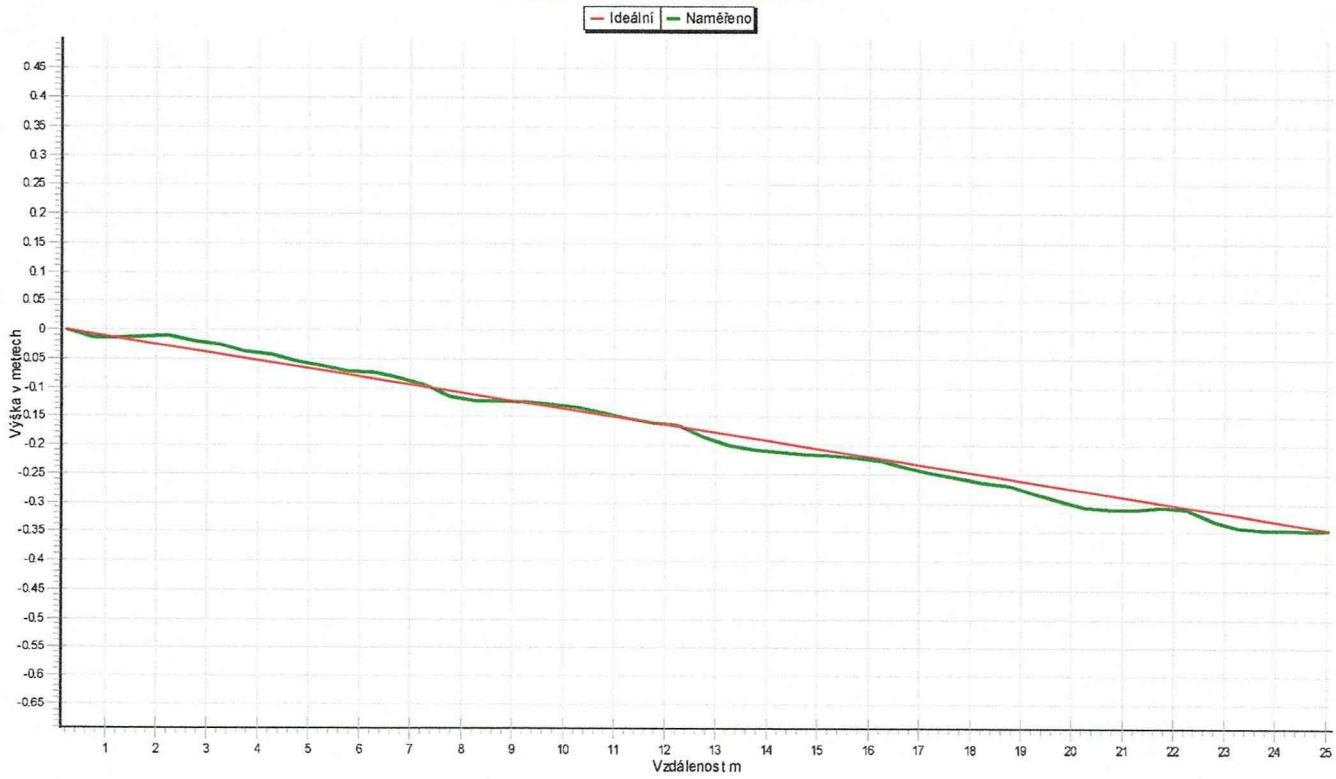
Grafické znázornění spádu potrubí

Od šachty: Š u č.p. 3 >> Do šachty: Š u č.p. 67 | Směr prohlídky: ve směru toku |
město: Volárna | ulice: směr od sil. 328 | č. úseku: Š u č.p. 3_Š u č.p. 67 | datum prohlídky: 24.02.2025|
Celkové převýšení -34.51cm | Střední spád -1.38% |

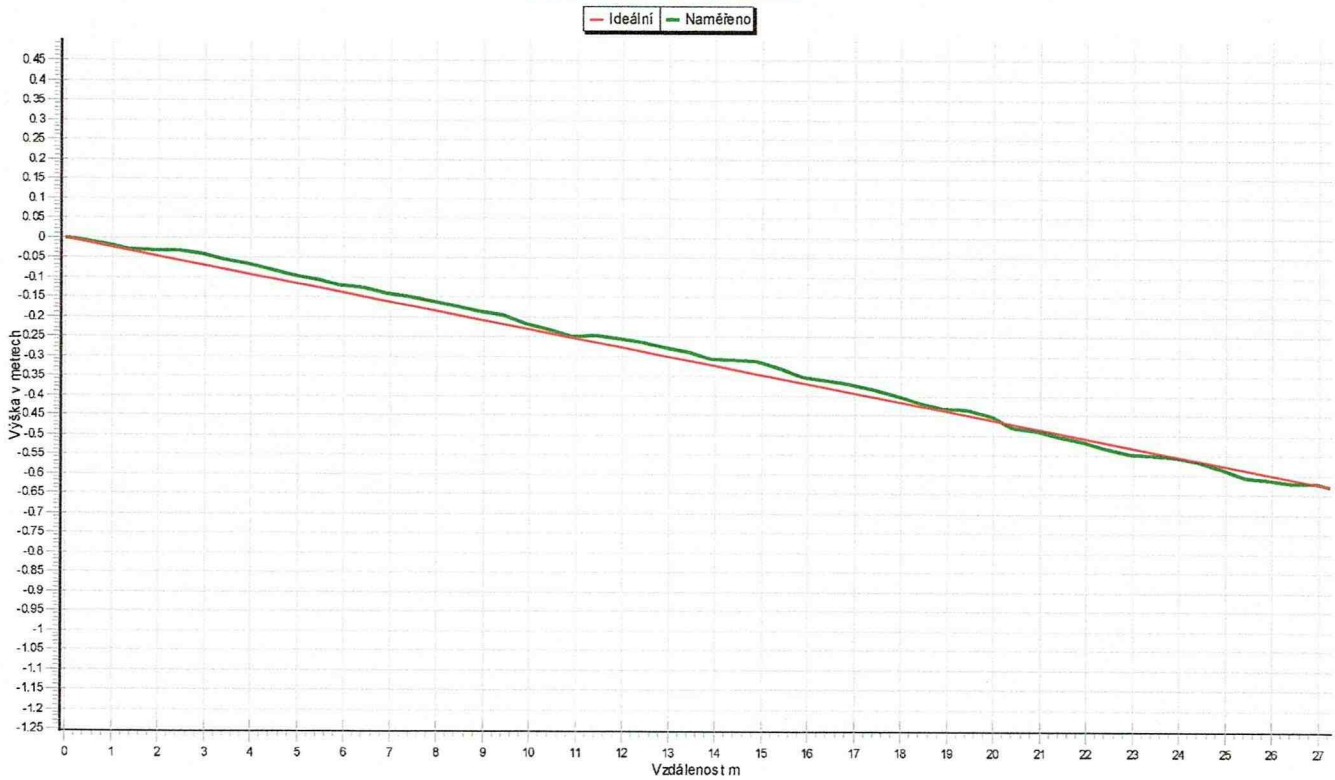
Grafické znázornění spádu potrubí

Od šachty: Š u č.p. 69 >> Do šachty: Š v parku | Směr prohlídky: ve směru toku |
město: Volárna | ulice: směr od sil. 328 | č. úseku: Š u č.p. 69_Š v parku | datum prohlídky: 24.02.2025|
Celkové převýšení -62.98cm | Střední spád -2.31% |

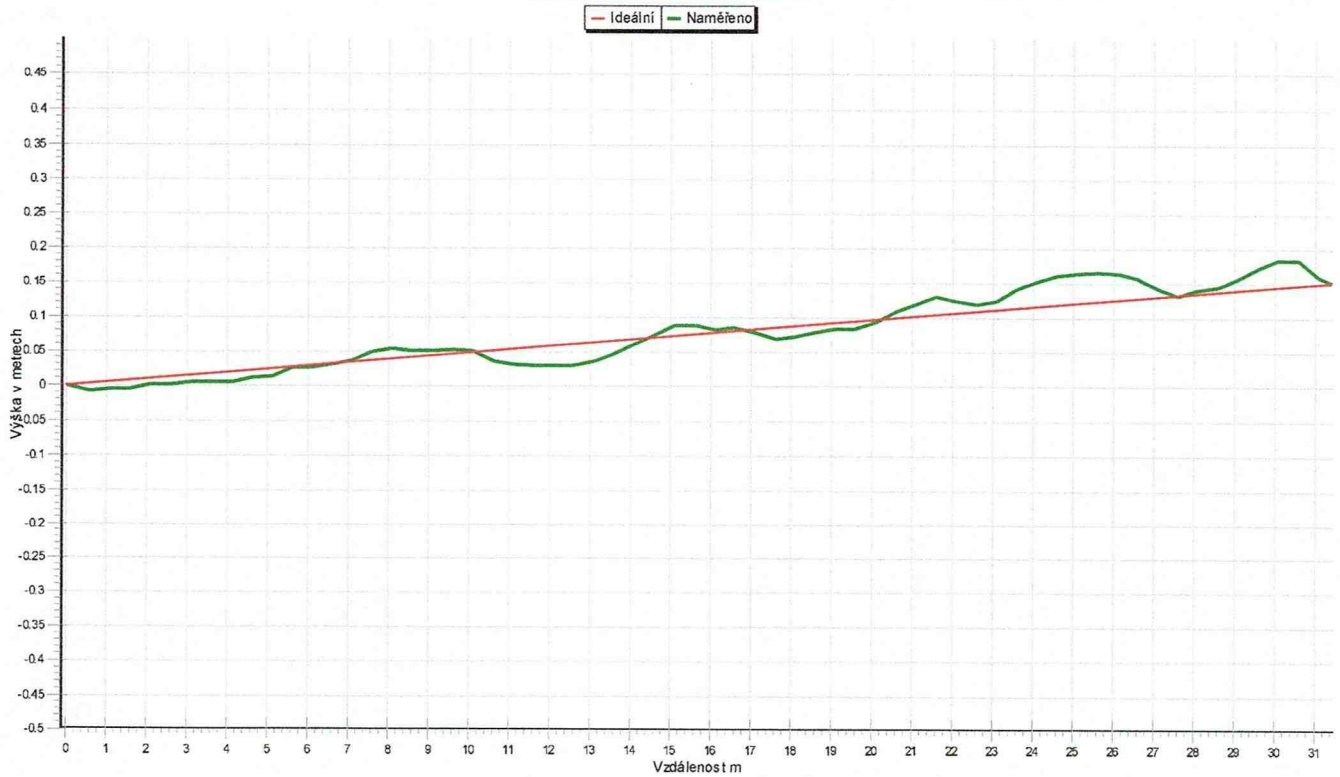
Grafické znázornění spádu potrubí

Od šachty: Š u č.p. 69 >> Do šachty: Š u č.p. 9 | Směr prohlídky: proti toku |
město: Volárna | ulice: směr od sil. 328 | č. úseku: Š u č.p. 9_Š u č.p. 69 | datum prohlídky: 24.02.2025|
Celkové převýšení 15.12cm | Střední spád 0.48% |

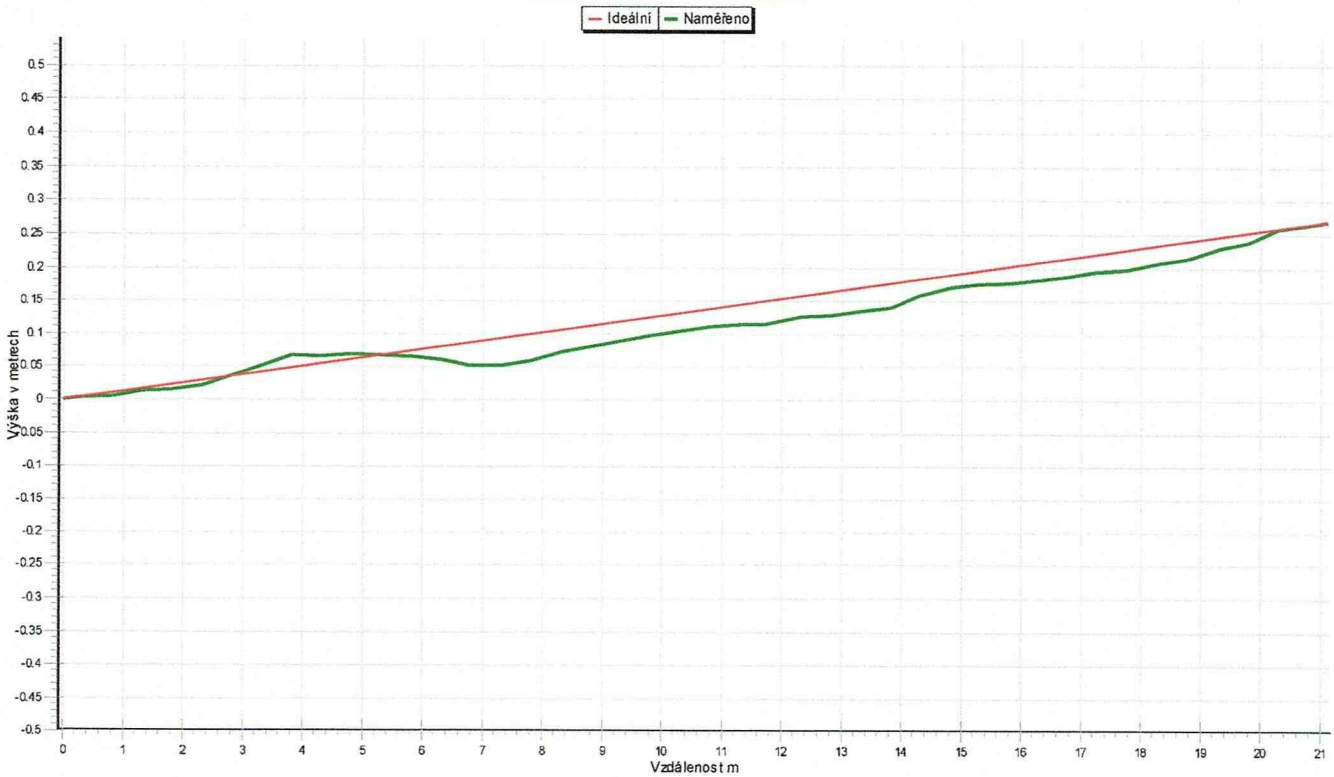
Grafické znázornění spádu potrubí

Od šachty: Š na kraji parku >> Do šachty: Š v parku | Směr prohlídky: proti toku |
město: Volárna | ulice: směr od sil. 328 | č. úseku: Š v parku_Š na kraji parku | datum prohlídky: 24.02.2025|
Celkové převýšení 26.95cm | Střední spád 1.28% |
